PEINTURE: TRAITEMENT DES SOUS-FACES DES TOITURES

# Avant-toits à protéger

**Bien que les sous-faces de toits ne soient généralement pas exposées directement aux intempéries, les structures et matériaux de revêtement sont toutefois soumis à des exigences particulières.**

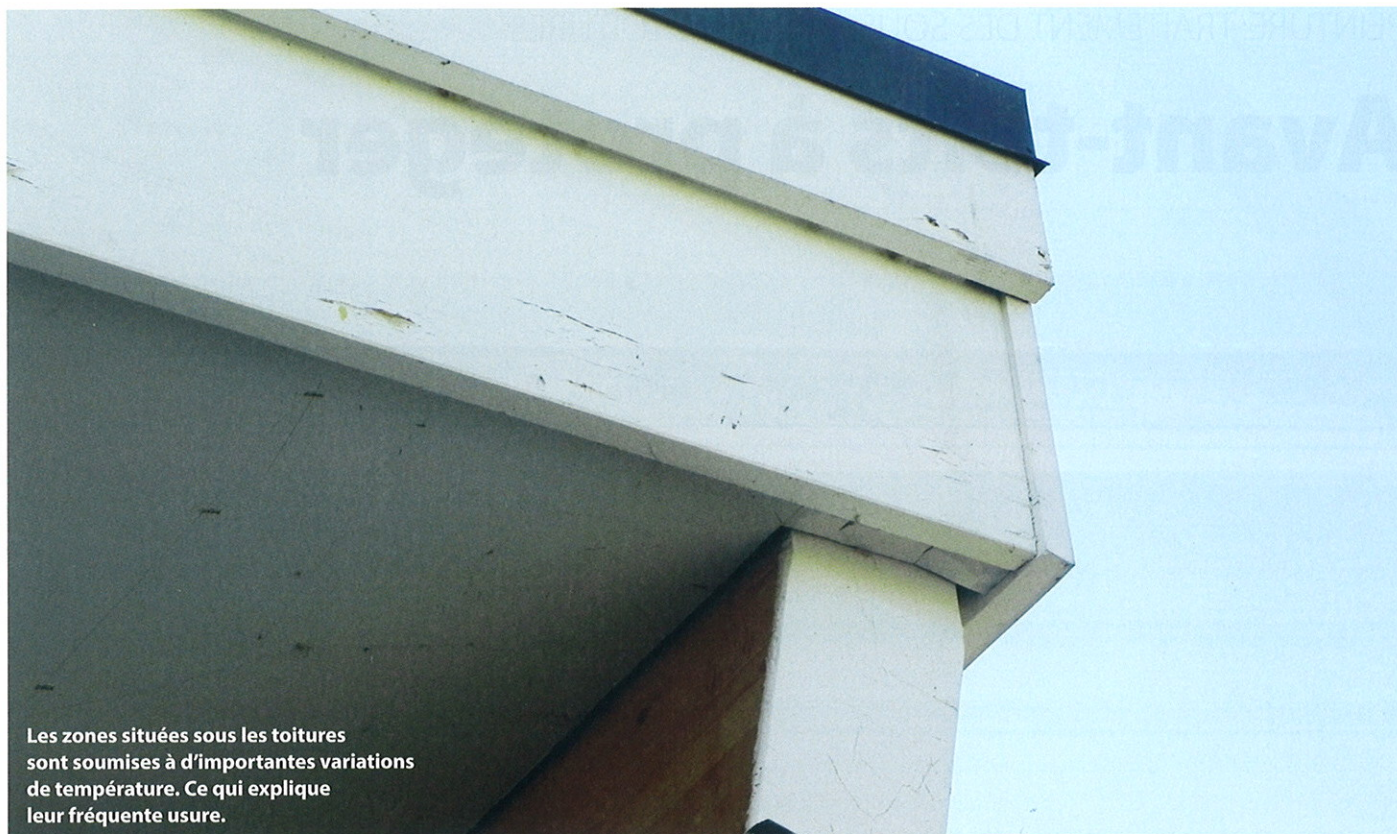
Les zones situées sous les toitures sont soumises à d'importantes variations de température. Ce qui explique leur fréquente usure.

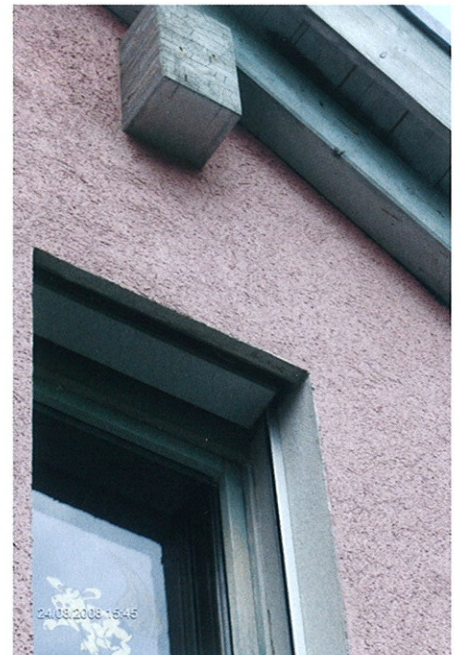
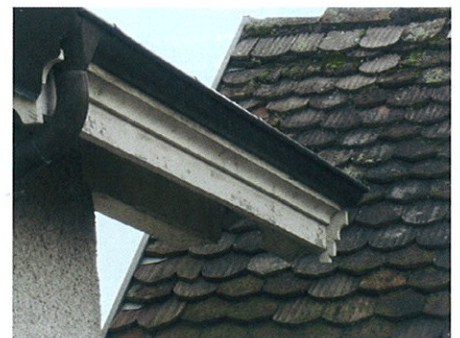
**Les sous-faces de toits sont souvent délaissées lors de rénovations. Un manquement qui peut entraîner des frais importants, car ces zones sont difficiles d'accès.**
